„BUDAKESZI, ERDŐ UTCA 107. LAKÓHÁZ”

települési értéktárba történő felvételére

Örökségvédelmi tanulmány**Értékleltár****Budakeszi**

| sorszám: | Ed_107 |

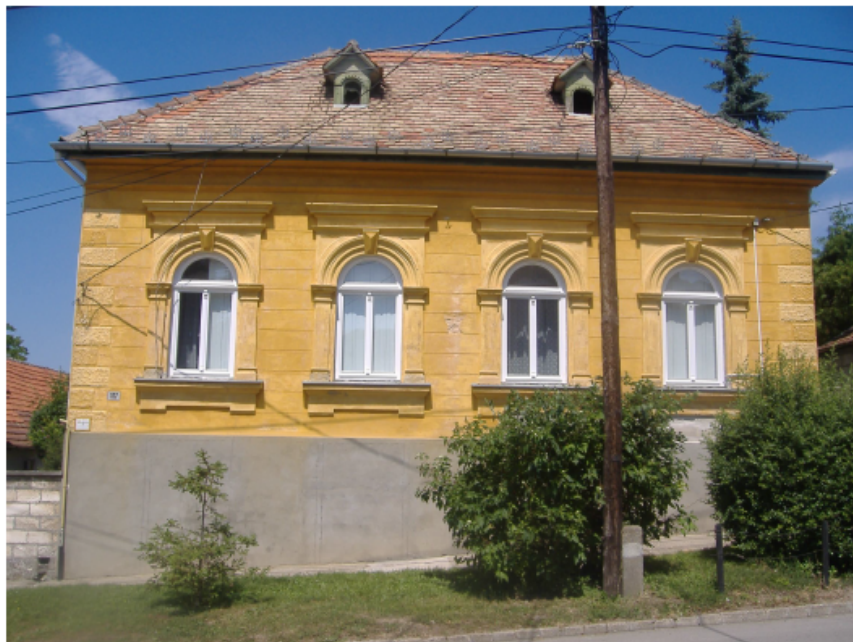
Az épületet felújították, bár az eredeti lábazat elveszett, az új nem sikerült túl jól. A homlokzat részletekben gazdag, szép párkányzatok húzódnak végig rajta, gyönyörű vakolatdíszek keretezik az ablakokat és sarkokat. Ez mind sárga, sávos vakolat színt kapott viszont a lábazat nagyon elüt mindentől. Szürke műkö lábazat nem harmonizál a homlokzatával. Az oldalsó épületrészek már teljesen másképp festenek. Fehér vakolatot hordanak, vakolat minták nélkül. Ereszcsatornában változatos az épület. Főhomlokzatán horganyzott acél ereszcsonoma, mellékhomlokzatán fehérre mázolt alumínium, hátsó részén vörösréz ereszcsonoma, lefolyócsővel. A faszerkezetek zöld színt kaptak, de a kontyolt tetőn lévő kutyaoíl ablakokat már régen nem kezelték le, rossz állapotot tükröznek.

Felújított épület.

Fa szerkezetek kezelése, vezetékek máshogyan történő bevezetése, lábazat visszaállítása, vakolathibák kijávítása.
