„BUDAKESZI, ERDŐ UTCA 3. LAKÓHÁZ”

települési értéktárba történő felvételére

Örökségvédelmi tanulmány**Értékleltár****Budakeszi**

sorszám:	Ed_03
helyrajzi szám:	1440
felmérve:	Igen
cím:	Erdő utca 3.
védettség:	Helyi védett
rendeltetés:	Lakóépület
szintek száma:	Földszint

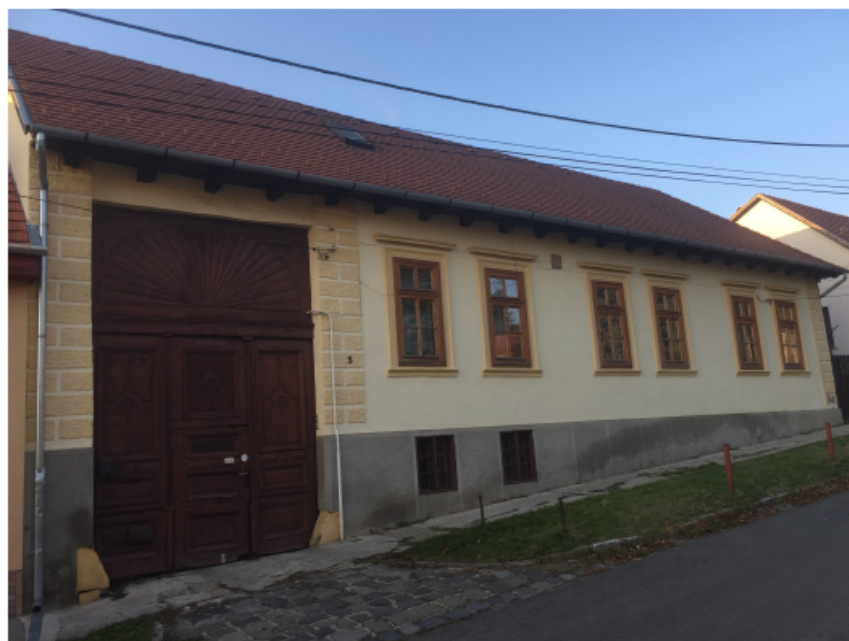
Az épület alaprajzi elrendezése L-alakú, egyszintes lakóház. A homlokzati felületképzése, nyílászárói a kapu kivételével, tetőfedése és ereszcsonomája felújításra kerültek, de megőrizték az eredeti formát és díszítéseket. A településen ennek az épületnek van a legrégebbi kapuzata, de sajnos rossz állapotban. A felújítás során a kőarmírozást a kapu két oldalán a lábazati burkolat felett abbahagyták, ami nem az eredeti állapot (a képek alapján az armírozás lefutott egészen a járda szintjéig). A lábazati burkolatot helyszíni műkö burkolatra cserélték, ami nem az eredeti burkolóanyag (homlokzati vakolat volt régen). Az épület nyílászáróit kicserélték és a hatosztású ablak osztásait felragasztották az üvegre díszítésként.

állapot:

Jó állapotú, felújított

javaslat:

Javasoljuk a kapuzat felújítását és az armírozás lefuttatását a járdaszintig, az utólag épített műkö lábazati burkolat elbontását és az eredeti visszaállítását, a homlokzati kőmű vezetékéek áthelyezését a homlokzatról
