**„BUDAKESZI, ERDŐ UTCA 51. LAKÓHÁZ”**

*települési értéktárba történő felvételére*

**Örökségvédelmi tanulmány****Értékleltár****Budakeszi**

| cím: | Erdő u. 51. |

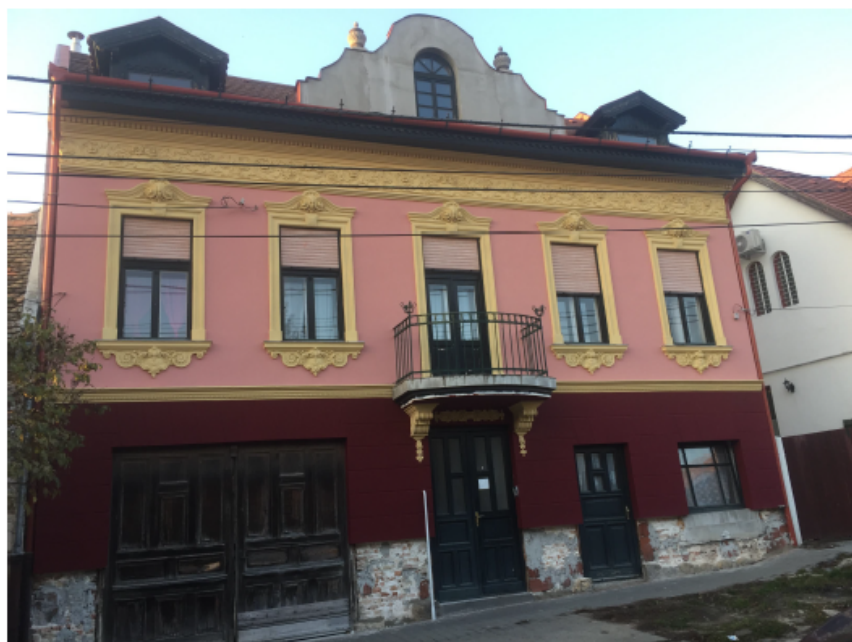
**fotó:**

Gyönyörű díszekkel parkányzatokkal rendelkező épület helyreállítását már elkezdték. A javítások még láthatók rajta, de jó úton haladnak a felújításban. A tetőt feljebb vitték a térdfal felfalazásával, ahol még mindig látszanak az Ytong és kisméretű téglák. A földszinten a nagy kétszámjű barna kapu maradt csak meg, a többi ajtót kicserélték. Az ablakok és keretek felújítását is már elvégezték. A csatorna és csatorna tartót is mind kicserélték a cserépfedéssel együtt. A felső kutyáólak és tetőtéri ablakoknak még nem kezdtek neki. Ott még se a fa szerkezet se az ablakok, vakolatok nincsenek kész. A vakolat az szinte még mindenhol rossz, elhanyagolt állapotot tükröz, az épületen végigfutó tojásfalca parkányzattal és erkélylemezzel együtt.

Felújítás alatt lévő.

Kapu felújítása, vakolathibák, hiányosságok kezelése, vakolás a vakolatlan részekben. Faszervezet javítása. Erkélylemez, parkányzatok felújítása. Homlokzat, homlokzat díszek festése. Vezetékek máshogyan történő bevezetése.
