„BUDAKESZI, BATTHYÁNY UTCA 39. LAKÓHÁZ”

települési értéktárba történő felvételére

Budakeszi, 2017. február hó

Örökségvédelmi tanulmány**Értékleltár****Budakeszi**

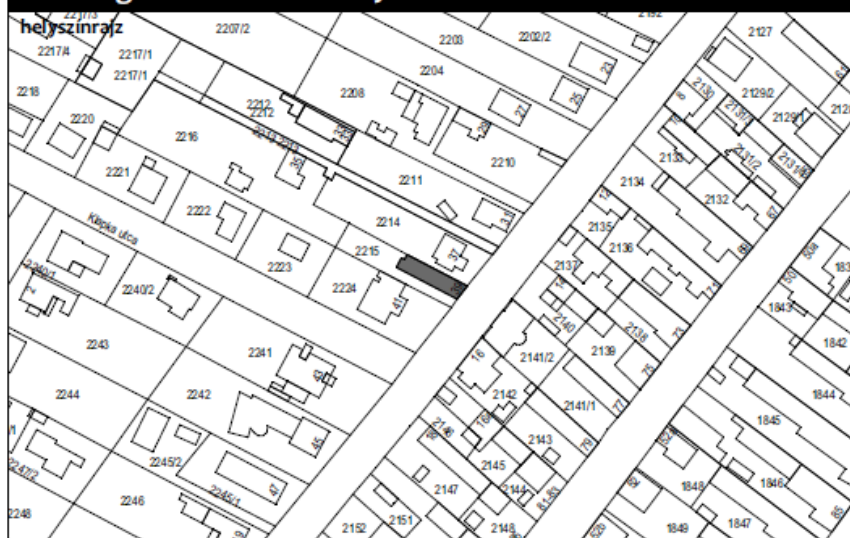
sorszám:	Ba_39
helyrajzi szám:	2215
felmérve:	Nincs
cím:	Batthyány utca 39
védettség:	Helyi védett
rendeltetés:	Lakóépület
szintek száma:	Földszint

Az épület alaprajzi elrendezése téglalap formájú. Az épület homlokzati vakolatdíszzeit felújították és a homlokzati felületképzését is. Sajnos a külső vakolat kivitelezése nem volt megfelelő, ezért helyenként lemállott, leesett. A nyílászárók eredetiek, nem lettek felújítva, de a külső síkra vasrácsot helyeztek fel, ami nagymértékben rontja az épület megjelenését.

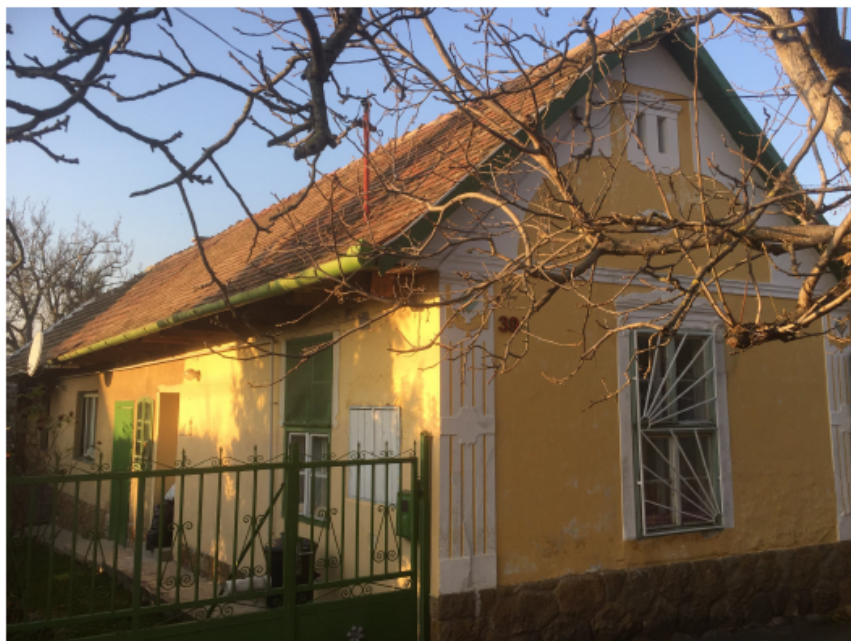
fotó:

Az épület alaprajzi elrendezése téglalap formájú, udvarra néző üvegezett tomáccal. Az épület homlokzati vakolatdíszzeit felújították és a homlokzati felületképzését is. Sajnos a külső vakolat kivitelezése nem volt megfelelő, ezért helyenként lemállott, leesett. A nyílászárók eredetiek, nem lettek felújítva, de a külső síkra vasrácsot helyeztek fel, ami nagymértékben rontja az épület megjelenését. Védelem indoklása: a vakolatdíszek és nyílászárók helyi építészeti értéket képviselnek, ezért jogosult a helyi védettségre.

Közepes állapotú, felújításra szorul

Javasoljuk a nyílászárók eredeti állapotának visszaállítását, a vasrács eltávolítását, a homlokzati hibák korrigálását és a homlokzati vezetékek máshol történő elvezetését.
