„BUDAKESZI, ERDŐ UTCA 100. LAKÓHÁZ”

települési értéktárba történő felvételére

Örökségvédelmi tanulmány**Értékleltár****Budakeszi**

sorszám:	Ed_100
helyrajzi szám:	1003/3, 1003/4
Felmérve:	Nem
cím:	Erdő u. 100-102.
védettség:	Helyi védettségű
rendeltetés:	Lakóépület
szintek száma:	Földszint

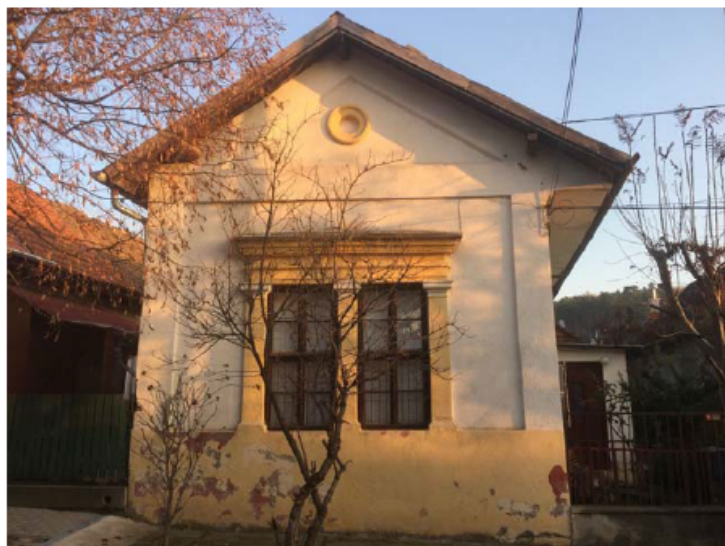
fotó:

Az épület jó állapotban van bár itt-ott javítást igényel. Az ablak körüli parkányzatok, pilaszterek, vakolatdíszek szép állapotban megmaradtak az építés idejéből. Ezeket sárga színnel emelték ki, ahogyan a lábazatot is a fehér vakolatból. Az épületen történtek kisebb átépítések. Nyolc osztású ablakai korhűek, és szép állapotot tükröznek, de az új hátsó épületrésznél már újak a nyílászárók. A bádorgozás néhol még régi, de volt ahol megújították őket. Védettség indoklása: Az épület arányaiban és homlokzati megjelenésében védendő. Vakolatdíszei, ablakainak aránya és formája érték.

Közepes állapotban lévő épület.

Vakolat hibák kezelése, parkányzatok, díszek javítása a kopottas helyeken, homlokzat színezés újragondolása, vakolat díszek kiemelése.
