„BUDAKESZI, ERDŐ UTCA 126. LAKÓHÁZ”

települési értéktárba történő felvételére

Örökségvédelmi tanulmány**Értékleltár****Budakeszi**

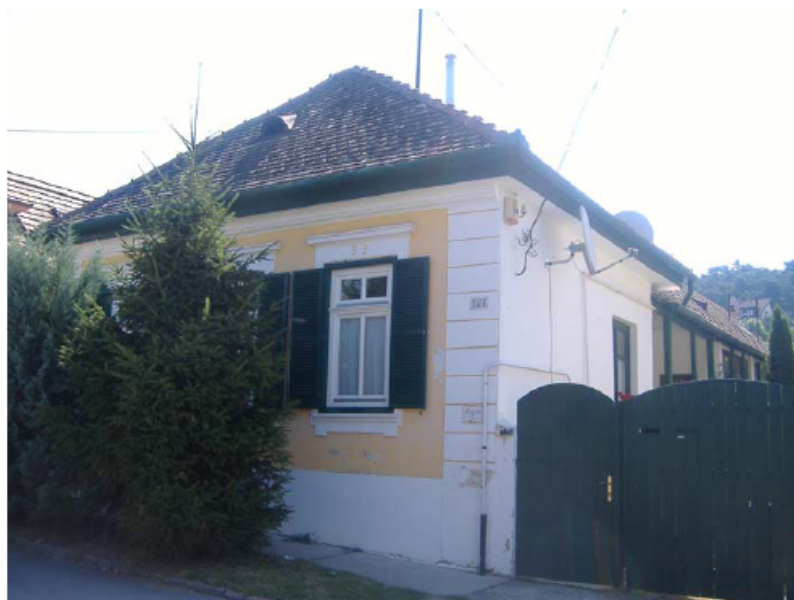
fotó:

A kontyolt nyeregtetős épület jó állapotot mutat, de itt-ott vannak vakolathibák. A régi veranda megmaradt, nem építették be. Az utca felőli épület oldalhomlokzatán új ablakot nyitottak. Az utca fronti homlokzat sarokarmirozásai, párkányzatai, ablakkeretei szépen megmaradtak, jó állapotban, de az ablakokat és zsalugátereket kicserélték mindenhol. A két szélső ablak feletti párkányzaton 2-2 szám látható, ami az építés évét jelzi: "1899". Az épületen lévő faszerkezetek mind remekül néznek ki és mind zöld színt viselnek (zsaluzat, veranda, dobozolás). Védettség indoklása: Homlokzati megjelenésében és homlokzati arányaiban védett épület. Vakolatdíszei és párkányzatai, harmónikus színezése és zsalugáteres ablakai miatt.

Jó állapotban lévő épület.

Vakolathibák javítása, ablakok cseréje korhű, régi osztású ablakokra.
