„BUDAKESZI, ERDŐ UTCA 44. LAKÓHÁZ”

települési értéktárba történő felvételére

Örökségvédelmi tanulmány**Értékleltár****Budakeszi**

helyszínrajz
	sorszám: Ed_44
	helyrajzi szám: 1326
	felmérve: Nem
	cím: Erdő u. 44.
	védettség: Nincs védettség
	rendeltetés: Lakóépület
szintek száma: Földszint

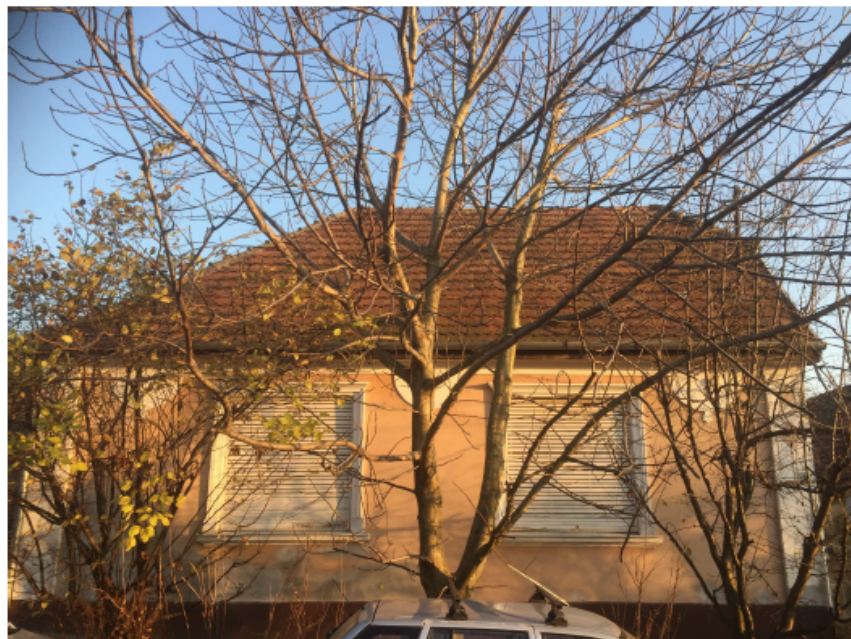
fotó:

Jó állapotban lévő épület, bár vakolathibák nagy foltokban fellelhetők a homlokzatokon. A paszteles házon fehérrel emelték ki a vakolatdíszeket és ablakokat keretező párkányzatokat, kereteket, amik nagyon jó állapotban maradtak meg. Az eresz faszerkezete nincs kezelve, de így sincs rossz állapotban. Az ablakok újak, bár a festék már esik le róla, főleg a tetőteret megvilágító ablakról. A ház hátsó részéhez téglaburkolatú terasz épült hozzá jóval később. Ott már mai nyílászárók és párkányzatok szerepelnek. Védettség indoklása: Az épület megmaradt vakolat díszei miatt építészeti értéket képvisel.

Jó állapotú épület, néhol vakolthibákkal.

Védettségre javasolt. Vakolathibák eltüntetése, kábelek máshonnan történő bevezetése, ablakok festése vagy cseréje.
