„BUDAKESZI, ERDŐ UTCA 69. LAKÓHÁZ”

települési értéktárba történő felvételére

Örökségvédelmi tanulmány**Értékleltár****Budakeszi**

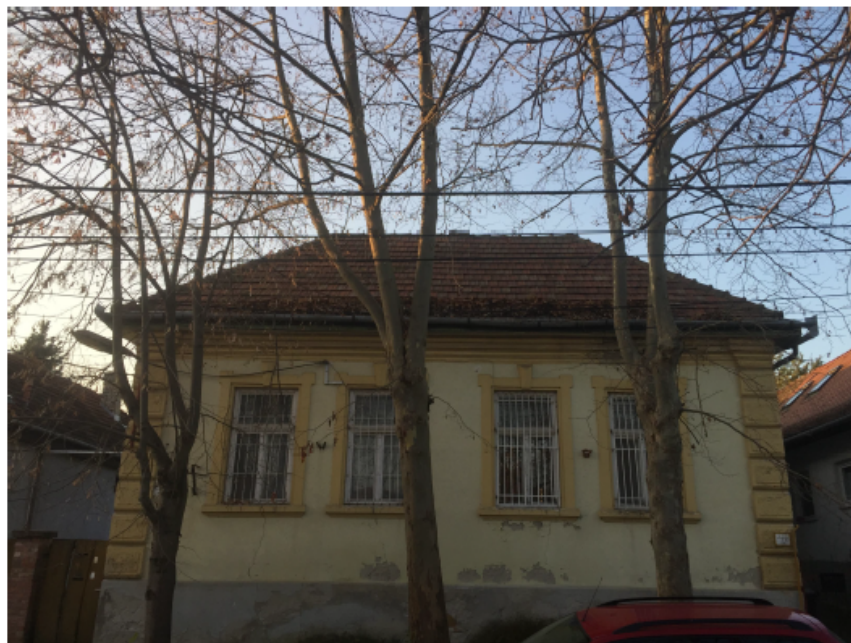
fotó:

A kontyolt nyeregtetős épületen látszik, hogy homlokzatát egykor felújították, de most újra kopásnak indult. A főhomlokzat régi ablakai megvannak még szép állapotban, bár eléjük fehér kovácsoltvas rácsot tettek. Az épület hátrafelé bővül hosszban és látni, hogy végig új ereszt készült a háza. Hátra fele előfordulnak új nyílászárók, de a legtöbb régies. A sarokamírozás, párkányzatok és az ablakokat keretező vakolatdíszek csak az utca felőli homlokzaton maradtak meg, bár egy kis javításra szorulnak. A lábazati vakolat eléggé kopott állapotban van végig.

Jó állapotú, felújított bár itt-ott javításra szorul.

Vakolat hibák javítása. Vakolat díszek, párkányzatok, sarokamírozás javítása, kábelek, vezetékek máshonnan történő elvezetése. Ablakpárkányok felhelyezése. Színvakolat pótlása a hiányos helyeken.
